Drei Phasen Leistungsmesser, Strom- Spannungs und Leistungsmessung, Langzeitmessung, Energiemessung

Lager Nr.: P61970

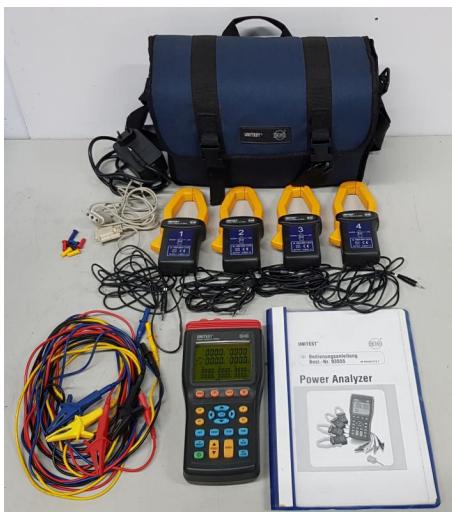
Drei Phasen Leistungsmesser, Strom- Spannungs und Leistungsmessung, Langzeitmessung, Energiemessung
3 Phasen Leistungsmessgerät, Strommesser, Spannungsmesser, Digital Messgerät, Wirkleistung, Scheinleistung, Blindleistung
BEHA Typ UNITEST Power Analyzer 93555
Zum Messen von Spannung, Strom, Wirkleistung, Scheinleistung, Blindleistung, Leistungsfaktor, Phasenwinkel, Frequenzmessung, Drehfelderkennung, Energiemessung, Oberwellenmessung
Anzeige: LC- Multifunktionsanzeige mit Hintergrundbeleuchtung
Auffrischrate: ca. 2 sek.
Datenlogger: 512 kb, nichtflüchtiger Speicher (max. 21000 Messwerte, max. 10 Messreihen)
Abtastrate: 5s, 30s, 1 min, 2 min. (einstellbar)
Datenübertragung: über optisch isolierte RS232 Schnittstelle
Manueller Messwertspeicher: max. 99 Messungen
Überspannungskategorie: CAT III 600 V
Stromversorgung: 8 St. 1,5V-Batterie (AA) oder Steckernetzteil 230VAC / 12VDC (Batterien nicht im Lieferumfang enthalten)

Das Gehäuse von 2 Messzangen ist beschädigt und das Batteriefach ist etwas Oxidiert, siehe Bilder.
